STATISTICKÉ VYHODNOCENÍ DOPRAVY KOSOŘÍN

Akce:	Statistické vyhodnocení dopravy Kosořín
Objednatel:	Kosořín Kosořín 33 565 01 Choceň

Druh dokumentace: Zpracování výsledků statistického měření

Zhotovitel: CAMEA, spol. s r. o.
Karásek 2290/1m
621 00 Brno-Řečkovice

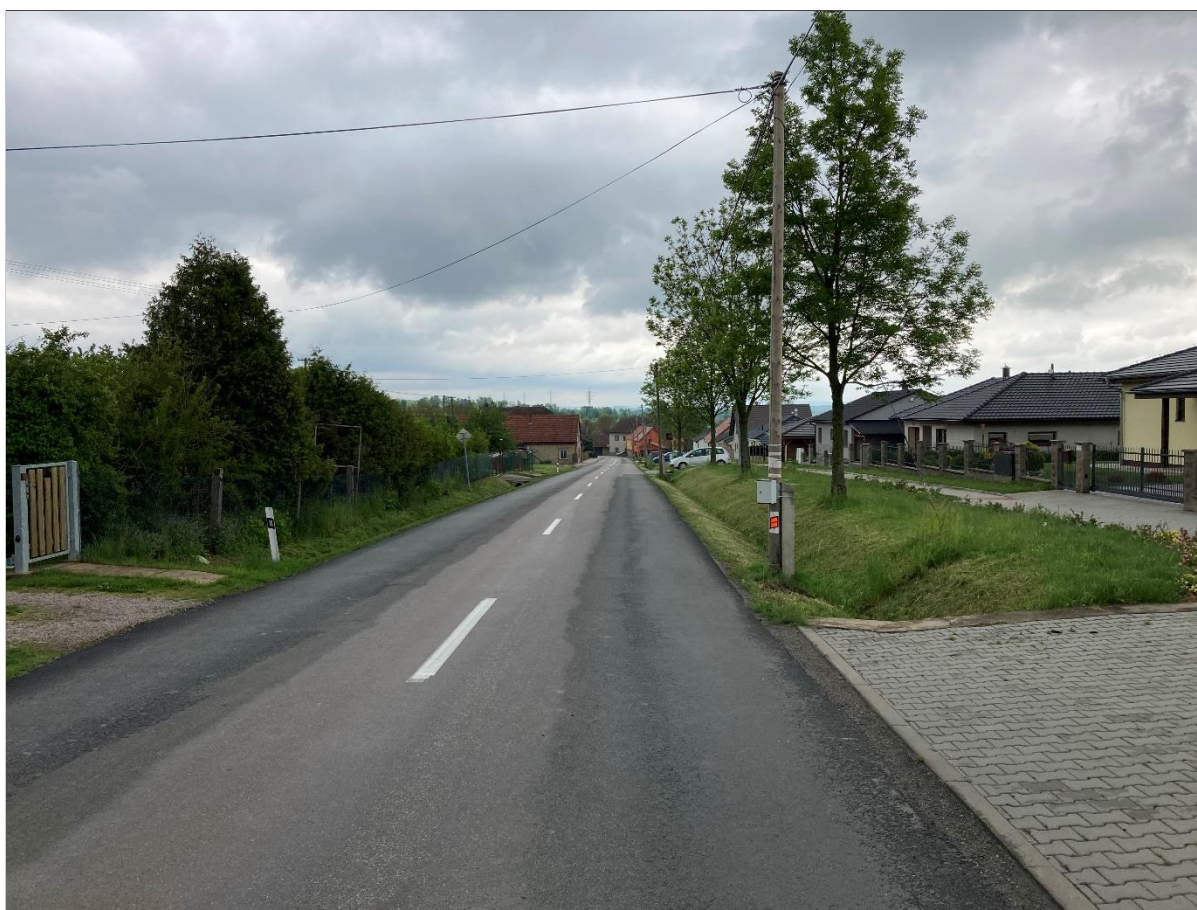
Obr. 4: Fotografie instalace radaru

Začátek měření:	15. 5. 2020
Konec měření:	22. 5. 2020
Označení komunikace:	silnice II/317
Směr měření V1 („+“):	silnice II/317, směr Litomyšl 1 jízdní pruh max. dovol. rychlost 50 km/hod.
Směr měření V2 („-“):	silnice II/317, směr Choceň 1 jízdní pruh max. dovol. rychlost 50 km/hod.
GPS souřadnice:	49.9814000N, 16.2323261E
Odkaz do map:	https://mapy.cz/zakladni?x=16.2323261&y=49.9814362&z=17&source=coor&id=16.2323261%2C49.9814
Použitá technologie:	radarový přístroj Sierzega SR4
Napájení:	bateriové
Rozměr zařízení:	400x400x200 mm
Hmotnost zařízení:	8,5 kg
Umístění zařízení:	na sloupu podpěry NN ve výšce cca 1,2 m nad zemí

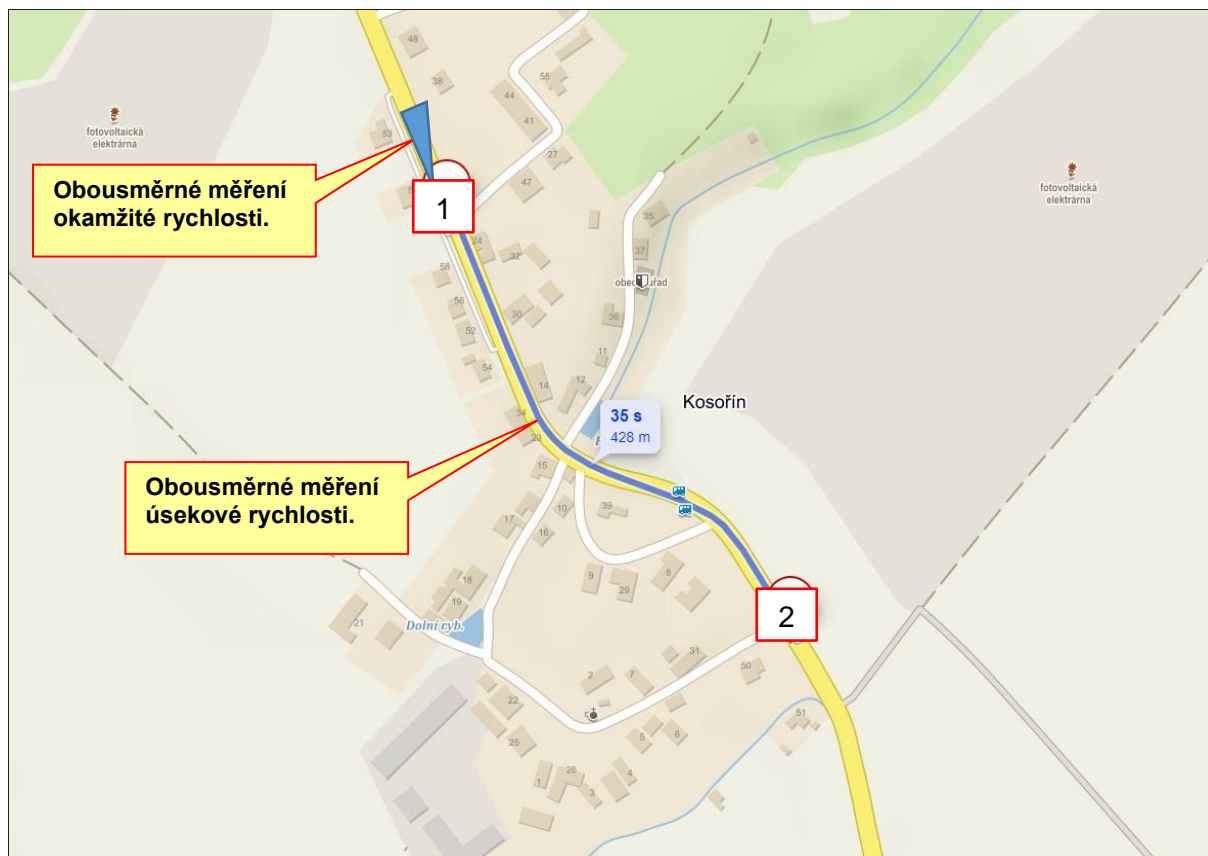
Obr. 5 Navržená opatření na silnici II/317

V obci Kosořín navrhuje jako vhodná tato opatření:

- Obousměrné měření úsekové rychlosti na silnici II/317.
- Kombinace měření úsekové rychlosti s měřením okamžité rychlosti na detekčním řezu č.1 na silnici II/317 za pomoci radarového rychloměru.

V případě instalace systému měření rychlosti na stožáry VO bude nutné zkoordinovat umístění komponent systému se stávajícími zařízeními osazenými na stožáru, a prověření únosnosti stávajících stožárů.
